Seitliche Heavy-Duty  
elektrische Teleskop-Tritstufe,  
Serie TCE

VW - T6.1

# Montageanleitung

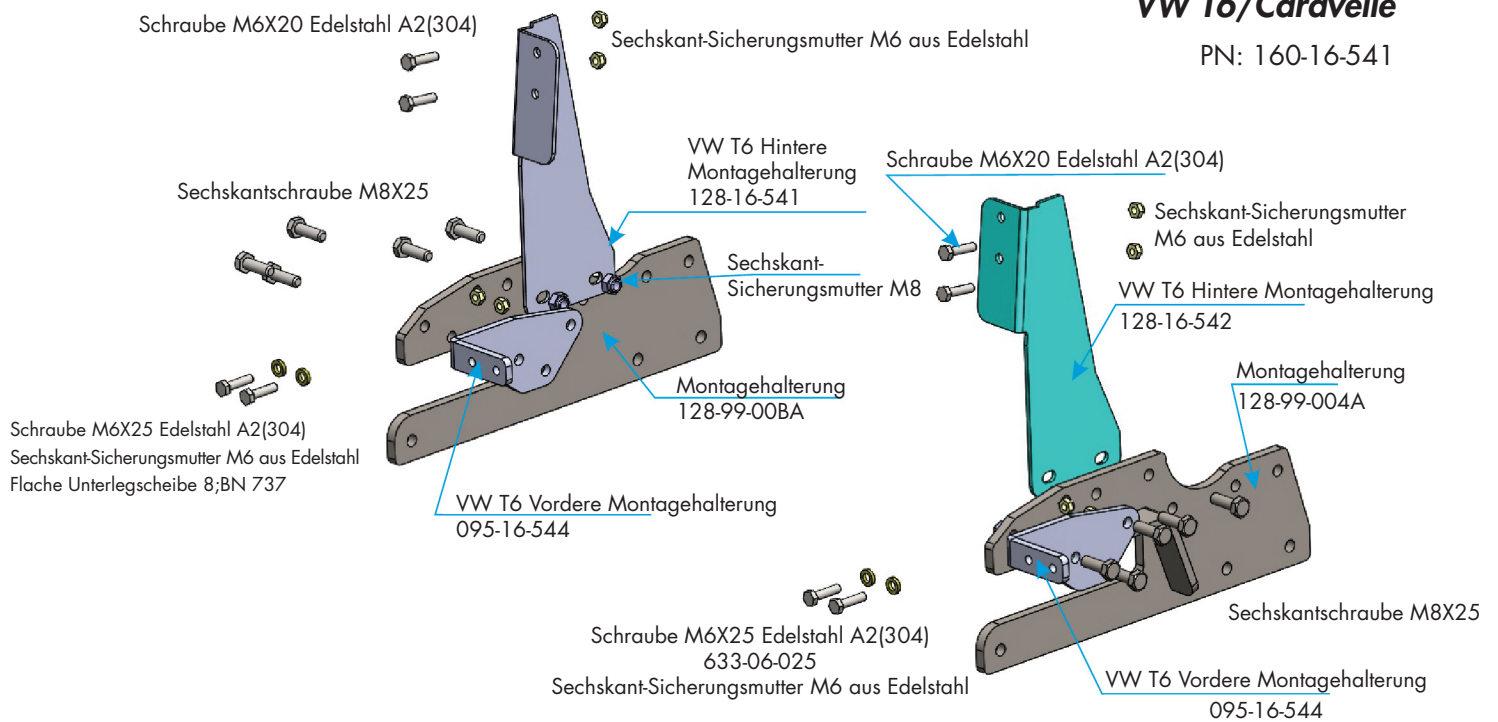
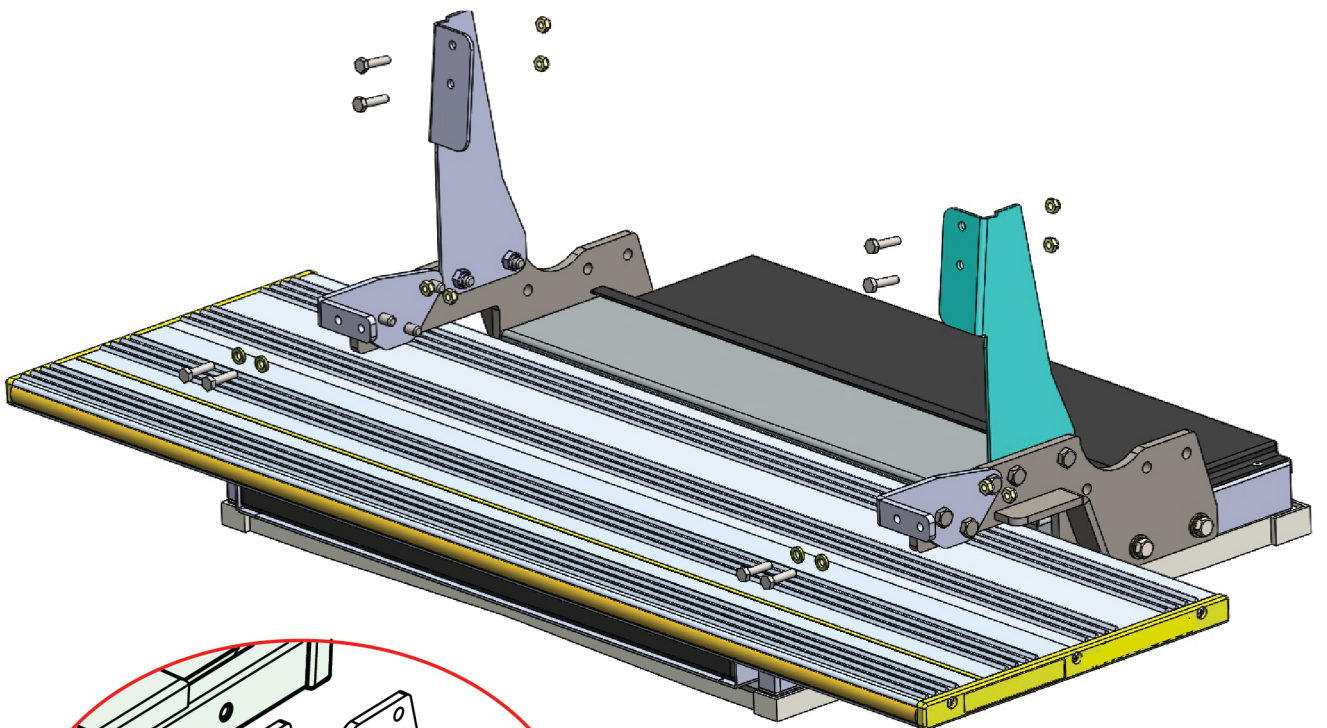
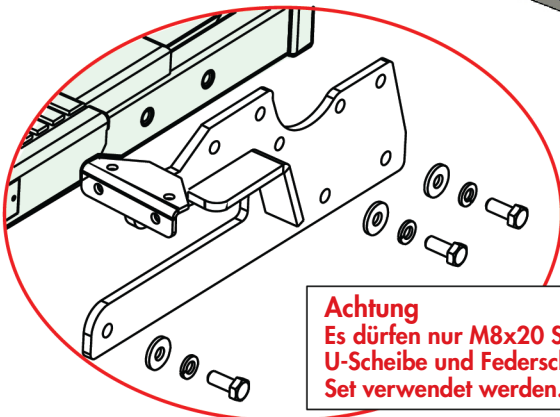
# Anordnung der Halter

**VW T6/Caravelle**

PN: 160-16-541

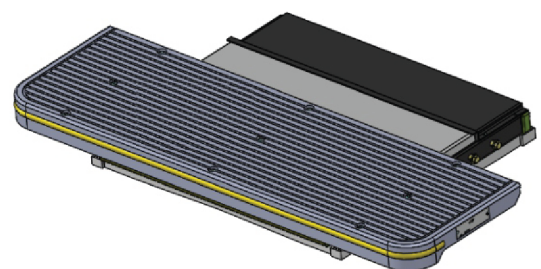
**Achtung**  
Es dürfen nur M8x20 Schrauben, dicke U-Scheibe und Federscheibe aus dem Set verwendet werden.

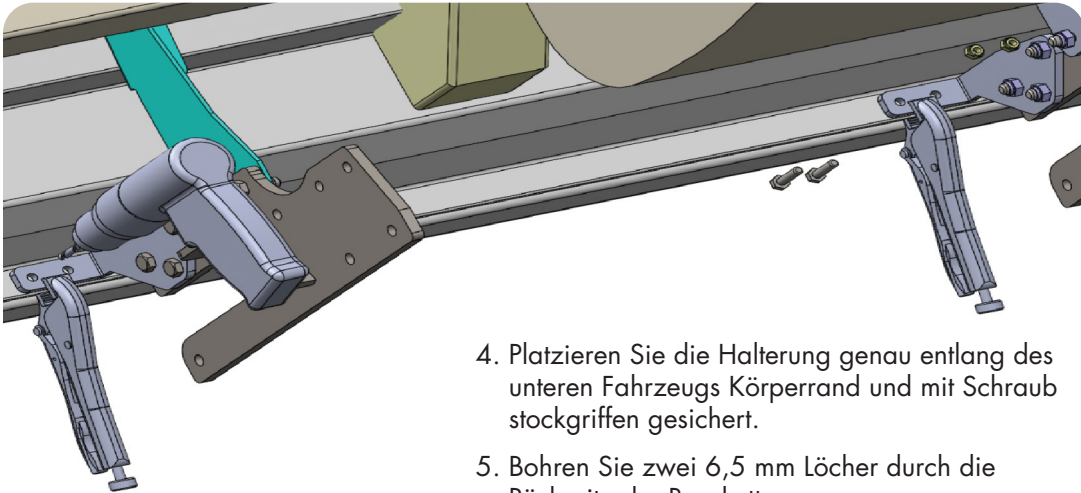
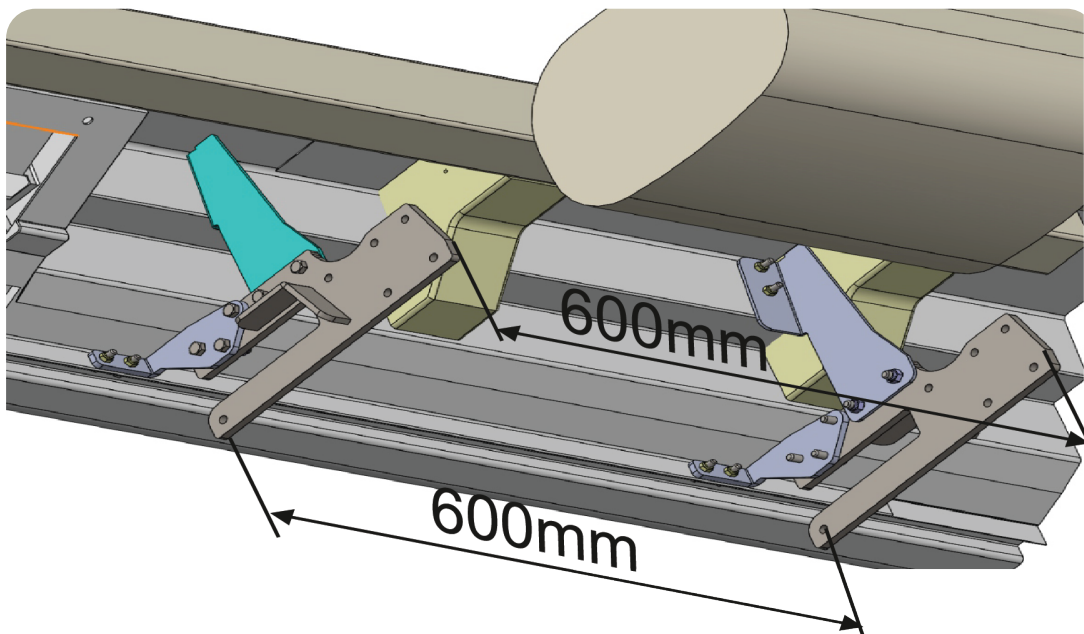
## Montage - elektrische Trittstufe

Nach Abschluss der Montage muss die Verkleidung aufgeschnitten werden und das Mittelstück wird entsorgt.

bei den roten Linien schneiden
